PLANO DE PROYECTO
VERSION N°1

RESUMEN DE OBRA
Recinto Deposito y Cloración 12 m2
Casilla de Valvulas y Electrobomba 5 m2
Casilla de medición 1 m2
Perforación 300 m

<div>Maipú Municipio Mendoza</div>	
Oficina Técnica O.S.S.		Director O.S.S.		Mes Mayo 2021	
				Esc. varias	
				1/2	
OBRA: "PERFORACIÓN DE REFUERZO ACUEDUCTO ZONA NORTE"					
UBICACIÓN: Calle Mallea, esquina Juan B. Justo					
- Distrito Ciudad- Depto Maipú - MENDOZA					
PROYECTO		Ing. ROBERTO MARCON			
DIBUJO		Ing. CAMARGO MARTIN			
JEFE DPTO AGUA - CLOACAS					
DIRECTOR OBRAS Y SERVICIOS SANITARIOS		Tec. GABRIEL MARTIN			
SECRETARIO INFRAESTRUCT. y SERVICIOS		Ing. EDUARDO MEZZABOTTA			RE-OSS-04
Preparo: Federico Becerra COPIA CONTROLADA		Aprobo: Roberto Marcon		Vigencia: 20/10/2020	
				Rev.04

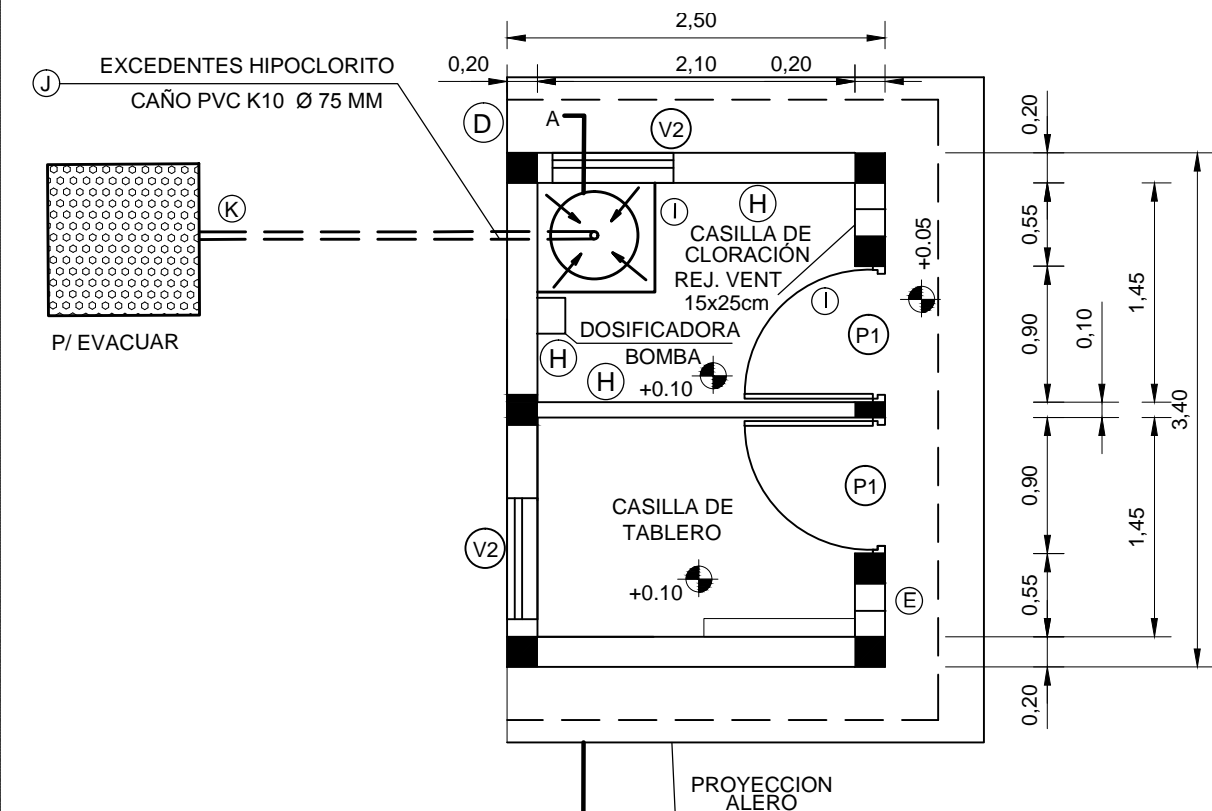
PLANTA CASILLA DE TABLERO Y CLORACIÓN
Esc. 1:50

ESTRUCTURA
(A) MUROS PERIMETRALES; ESPESOR 0.20m DE LADRILLON
TABIQUE INTERIOR DE H° A° e=0.10m ACERO ADN 420 Ø4.2 MM
SEPARACION=0.40m
TERMINACION EXTERIOR: BOLSEADO Y PINTADO
INTERIOR: REVOQUE, ENLUCIDO FINO Y PINTURA LATEX P/INT.
(B) PLATEA H° A° e=0.15m C/MALLA REP.
ACERO ADN 420 10 6 C/15cm
(C) TECHO: LOSA CERAMICA; LOSA 12cm ESP;
CAPA COMPRESION 5cm. ESP.
ARMADURA DE REPARTICION ACERO ADN 420 10 6MM C/15CM CRUZADA
AISLACION TERMICA ESP. 5 CM MINIMO
AISLACION HIDROFUGA MEMBRANA ESP. 4mm C/AL
(D) COLUMNA DE H° A° 0.20 X 0.20 4 Ø 10 MM C/ESTR. Ø 6 C/15 CM (ADN 420)

VARIOS
(E) REJILLA DE VENTILACIÓN DE CHAPA 15 X 25 CM
(G) PISO CERÁMICO PRIMERA CALIDAD
(H) REVESTIMIENTO CERÁMICO PRIMERA CALIDAD
(I) RECEPTÁCULO PARA EVACUAR EXCEDENTES HIPOCLORITO
(J) CAÑO PVC Ø75 MM
(K) POZO DE INFILTRACIÓN - RELLENO DE GRAVA
SE DEBERÁ COMPACTAR PARA EVITAR FUTUROS ASENTAMIENTOS
(L) SUELO DEL LUGAR

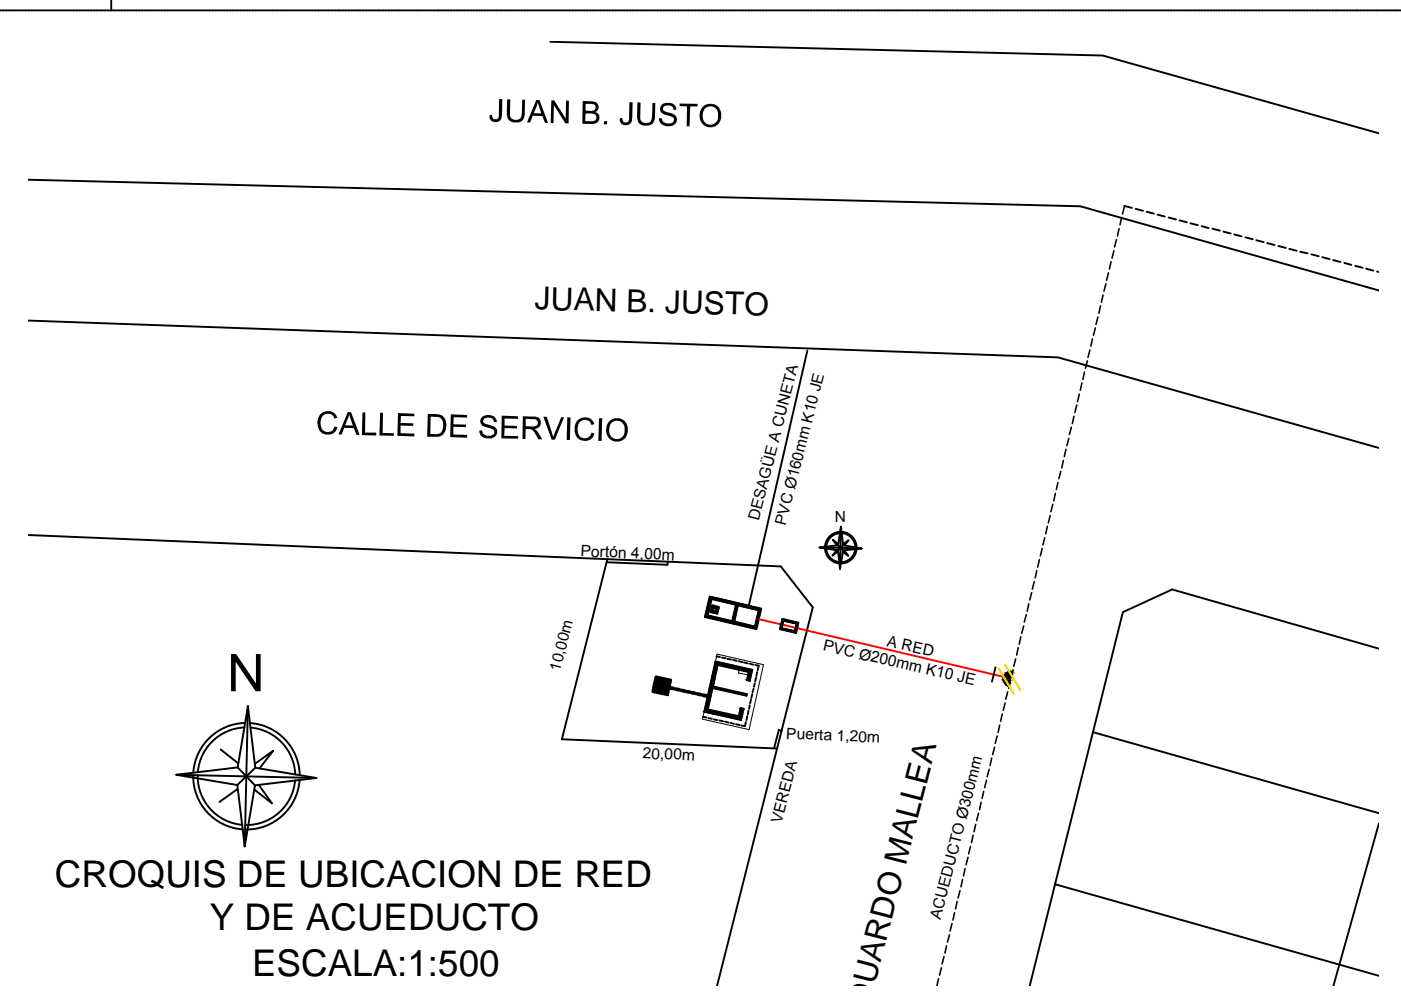
CROQUIS DE UBICACION DE RED
Y DE ACUEDUCTO
ESCALA:1:500

REFERENCIAS
--- RED EXISTENTE P.T. PAVIMENTO DE TIERRA
--- RED A INSTALAR P.A. PAVIMENTO ASFALTICO
+ VALVULA ESCLUSA --- CONEXION DOMICILIARIA
EMPALME
TAPON
HIDRANTE
