MEMORIA DESCRIPTIVA

Obra: ENRIPIADO DE CALZADAS

Ubicación: Calle La Isla entre Callejón Prado y Calle La Costa y Callejón Prado entre Ruta 60 y Arroyo Claro – Distrito San Roque
Departamento de Maipú. –

ENRIPIADO DE CALZADA

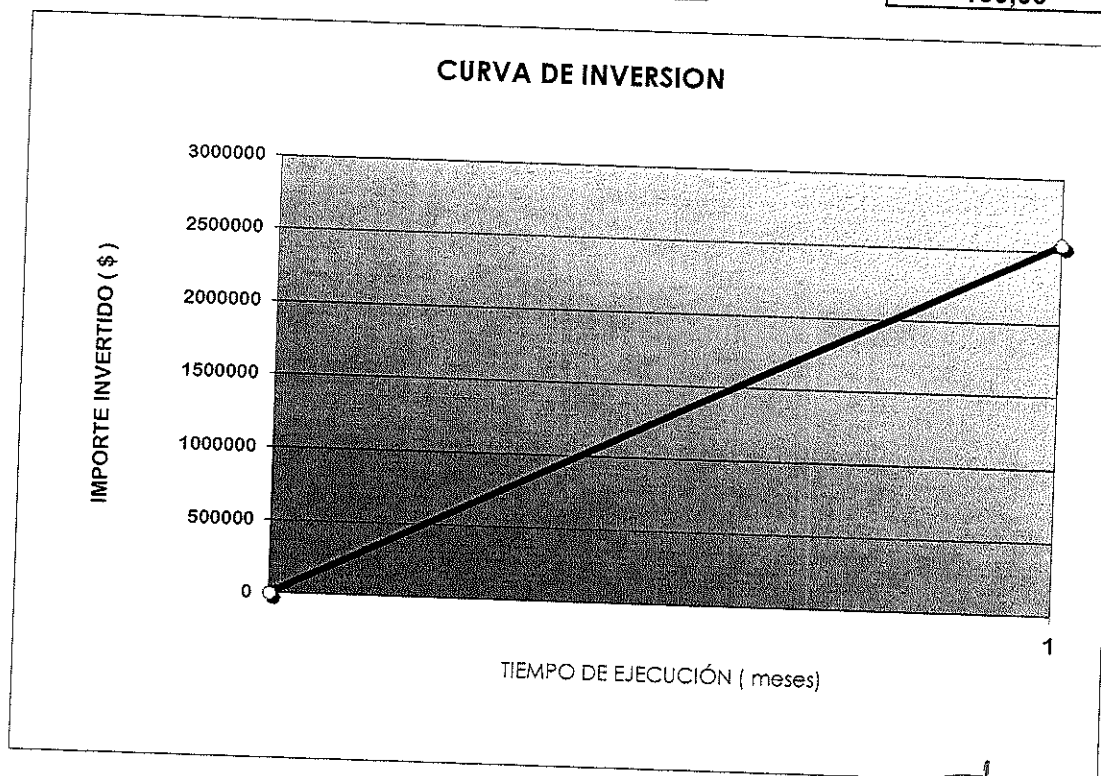
CURVA DE INVERSIÓN

Tiempo de Ejecuc. meses	Importe Invertido (\$)		% Acumulado	
	Parcial	Acumulado	Parcial	Acumulado
	0,00	0	0	0
1	\$2.546.125,00	\$2.546.125,00	100,00	100,00
-		\$2.546.125,00		100,00

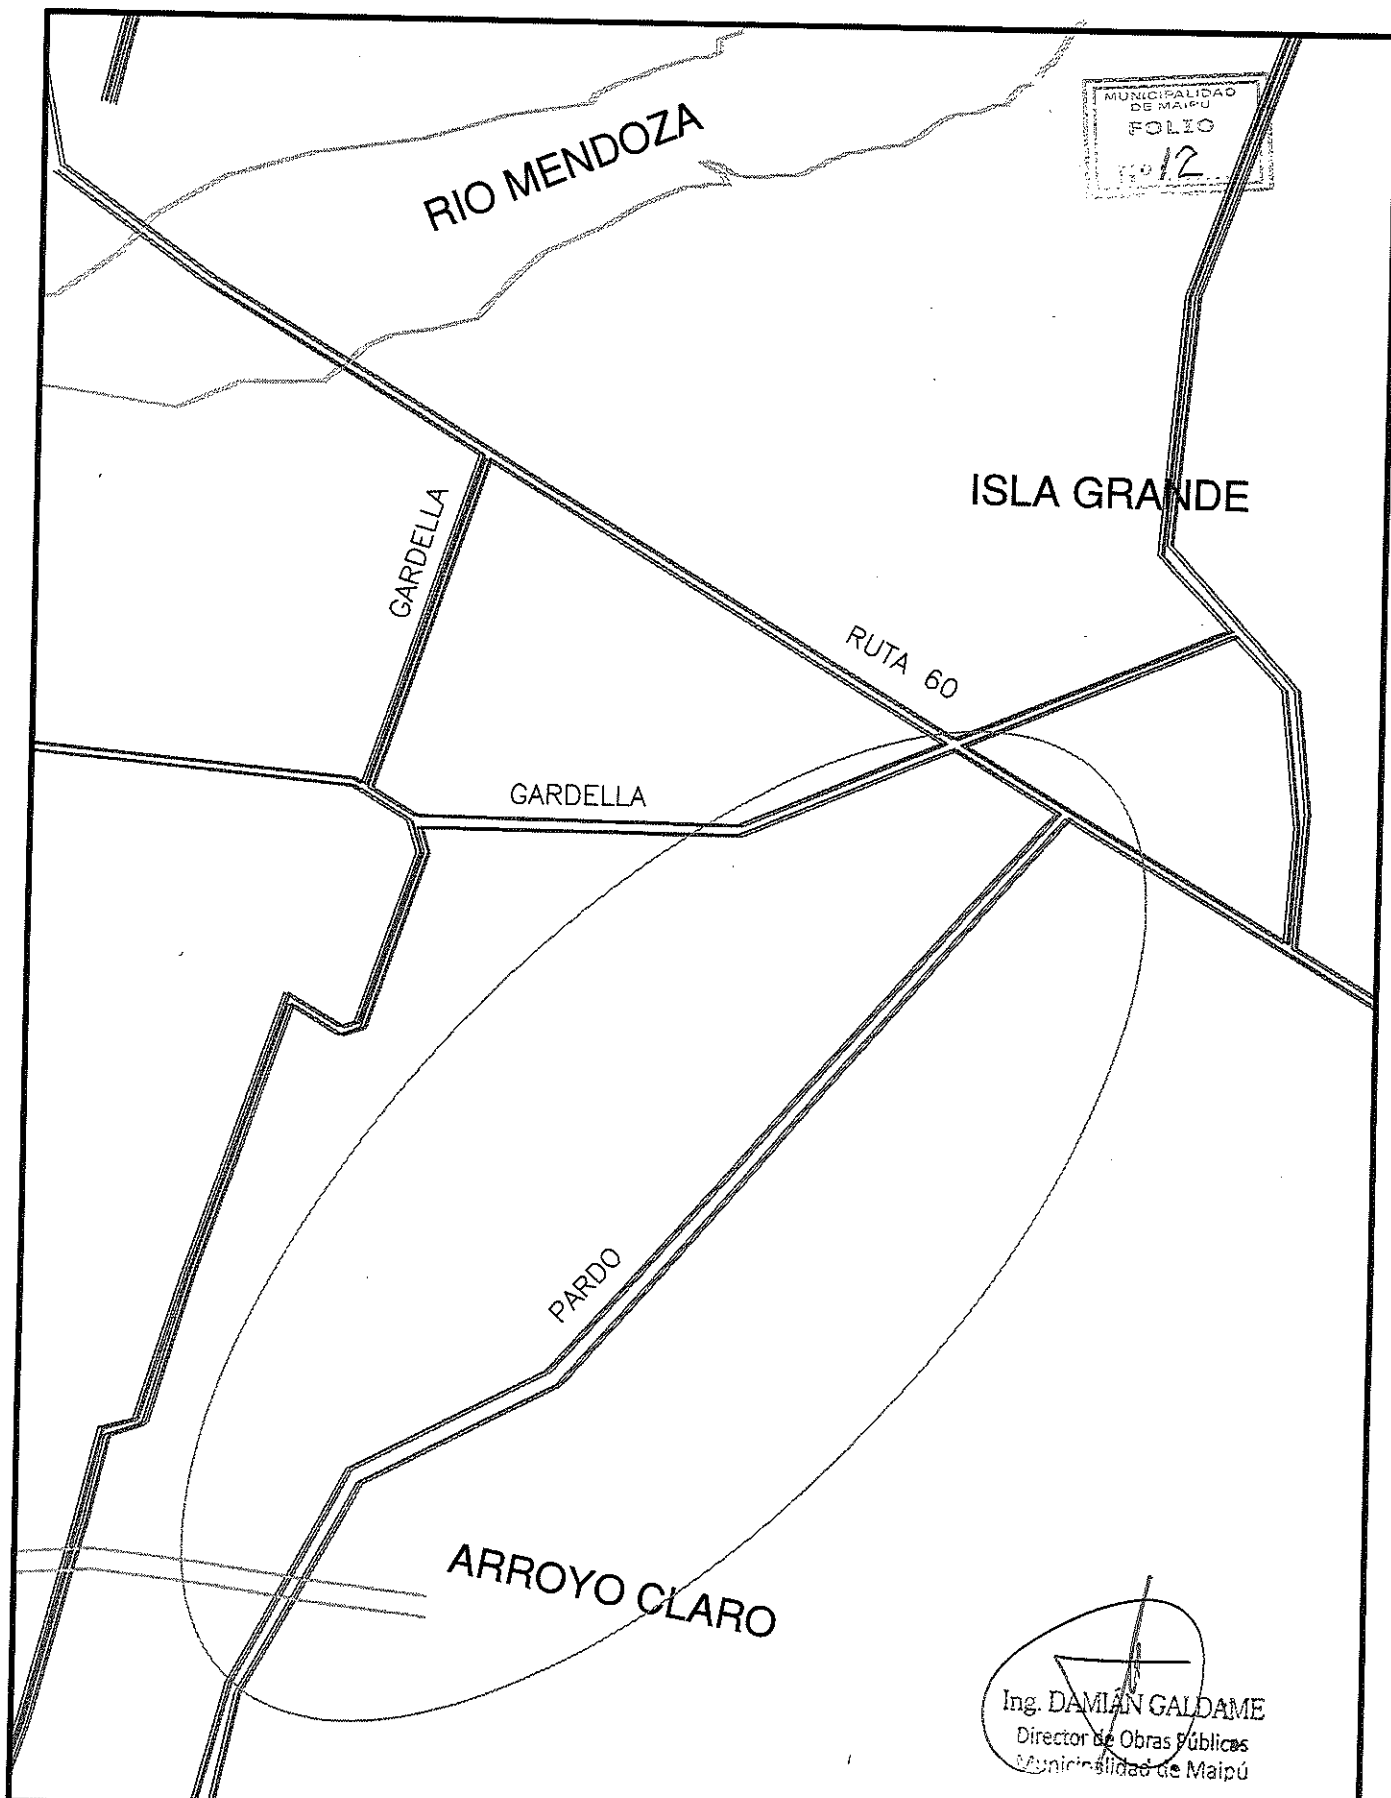
ENRIPIADO DE CALZADA CALLE
LA ISLA ENTRE PRADO Y LA COSTA
MAIPU MENDOZA
